Uniwersytet Mikołaja Kopernika  
Wydział Biologii i Nauk o Ziemi  
Instytut Geografii

Praca Magisterska  
Na kierunku Geografia

## **Historyczne powodzie w świetle znaków wielkich wód na przykładzie Warty w Poznaniu**

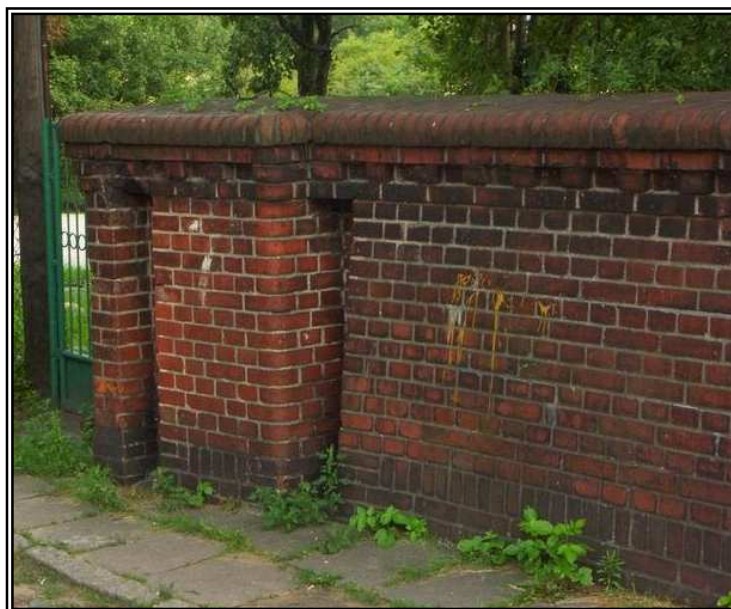
Fot. 2. Stara tama przeciwpowodziowa w Poznaniu (Chwaliszewo)  
(24.04.2009)

Warto wspomnieć, że w Poznaniu przetrwała do dzisiaj stara zabudowa, stanowiąca ochronę miasta przed nawiedzającymi ją powodziami (fot. 2). Zabytkowa, ceglana, podłużna tama zlokalizowana jest przy ulicy Czartoria (kiedyś ulica Tamowa) na Chwaliszewie. Została pobudowana na początku XX wieku (Wosiewicz, 2002).

Należałoby zwrócić uwagę, że tama stanowiła ochronę Chwaliszewa przed kilkoma, większymi wezbrzeniami Warty w Poznaniu. Doskonałym przykładem może być wezbranie letnie z 1903 roku, jak również powódź z roku 1924. Dzisiaj Warta już nie opływa Chwaliszewa (Wosiewicz, 2002).

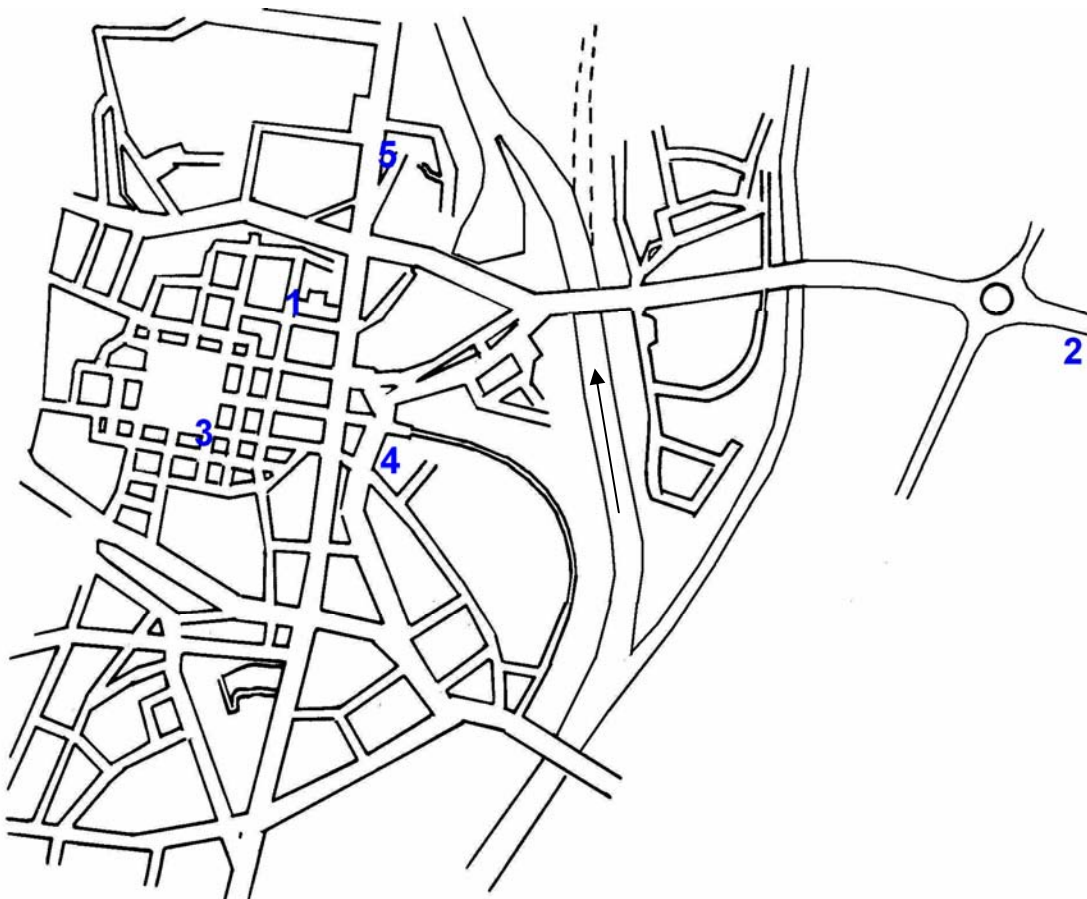
Poniżej przedstawiono szkic sytuacyjny, obrazujący rozmieszczenie udokumentowanych znaków wielkich wód w Poznaniu (ryc. 6).

- 1 kościół Dominikanów, aktualnie Jezuitów (1698, 1736)
- 2 kościół św. Jana Jerozolimskiego (1736)
- 3 Stary Rynek 53/54 (1736)
- 4 kościół Wszystkich Świętych (1780, 1785)
- 5 ul. Grabary 96 (1871, 1891)

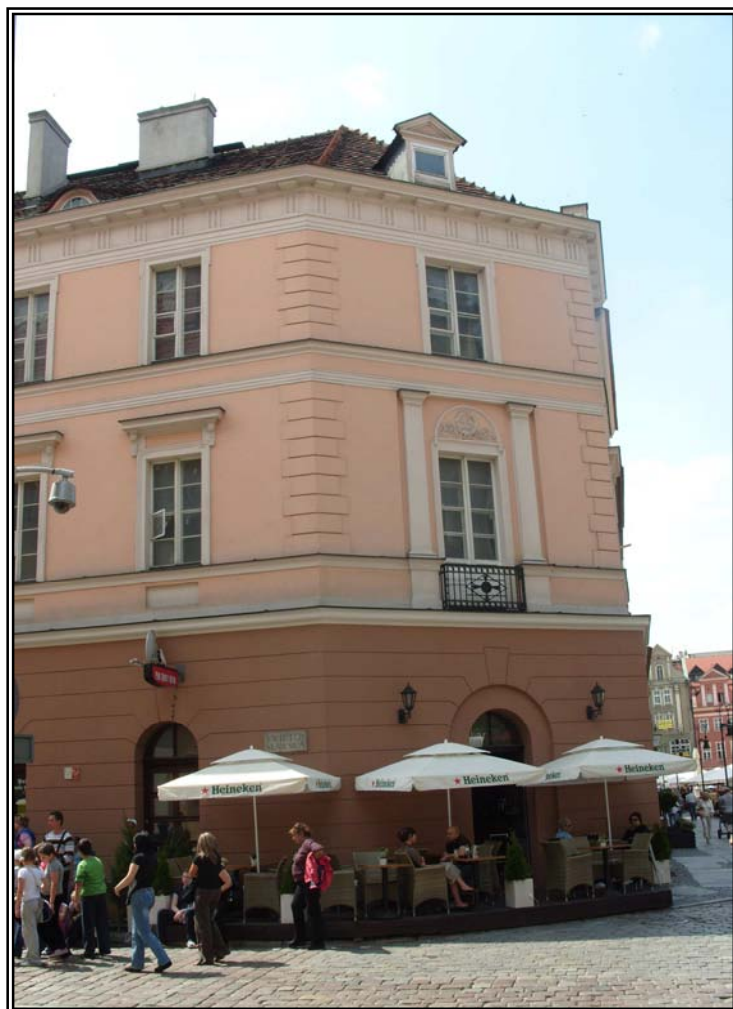
Fot. 7. Stary Rynek 53/54 w Poznaniu  
(18.05.2009)

Przed rokiem 1890 został zlikwidowany znak wodny, znajdujący się w sieni budynku nr 53/54, na rogu Starego Rynku i ulicy Świętosławskiej (fot. 7). Tabliczka o wysokości 17 cm, koloru brązowego, odnosiła się do powodzi z roku 1736. Jej dolna krawędź ustalona była na 9,19 m ponad punkt zerowy wodowskazu Chwaliszewskiego (51,446 m n.p.m.). Znak został zaniwelowany przez Geometra Boschana już w II połowie XIX wieku. Wysokość znaku określił 60,64 m n.p.m. (wg Kaniecki, 1995 za Kaniecki, Rotnicka, 1995).

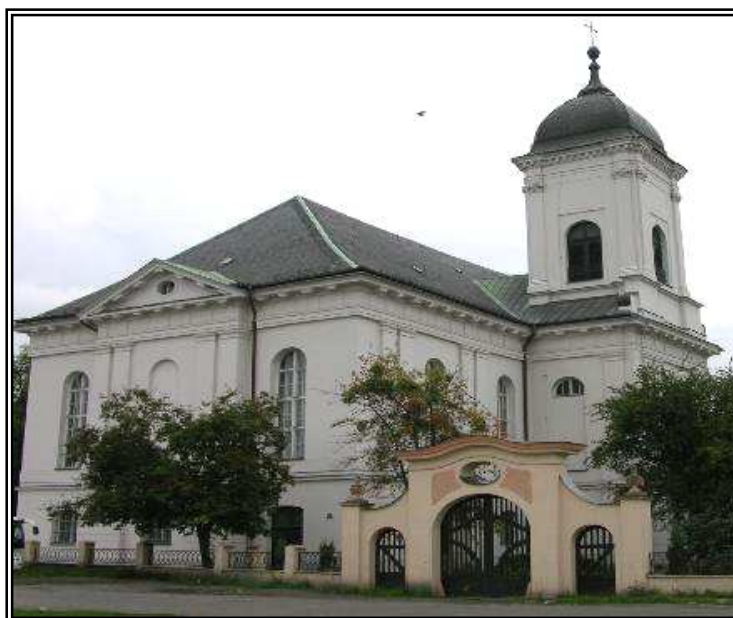
Fot. 8. Kościół pw. Wszystkich Świętych w Poznaniu  
(24.04.2009)

Na murze cmentarza przy kościele św. Krzyża (aktualnie kościół pw. Wszystkich Świętych) na wyspie Grobli umieszczone były dwie tablice wyznaczające poziom wody w czasie powodzi w 1780 i 1785 roku (fot. 8). Jak podaje Kaniecki (1995) znaki wodne zostały zaniwelowane przez Szustera. Górna krawędź tabliczki z powodzi 1785 znajdowała się na wysokości 6,41 m, ponad punktem Chwaliszewskiego zera wodowskazu, a więc na rzędnej 57,86 m n.p.m. Natomiast dolna krawędź znaku wodnego określała poziom zalewu z roku 1780. Jej wysokość to 0,614 m poniżej dolnej granicy tablicy powodziowej

z roku 1785. Jej rzędna wyniosła 57,25 m n.p.m. Na murze tym znajdowały się również znaki wodne określające poziom wody z lat 1830 i 1850 (wg Kaniecki, 1995 za Kaniecki, Rotnicka, 1995).

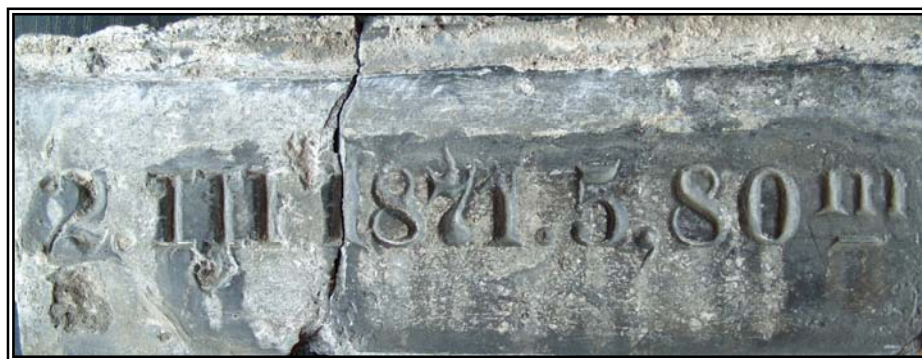
Fot. 9. Tabliczka dotycząca marcowej powodzi z 1871 roku  
(18.05.2009)

wyznaczający datę kulminacji oraz stan wody odnotowany na wodowskazie Chwaliszewskim. Długość tabliczki to 21 cm, wysokość 6 cm (Wosiewicz, 2002).

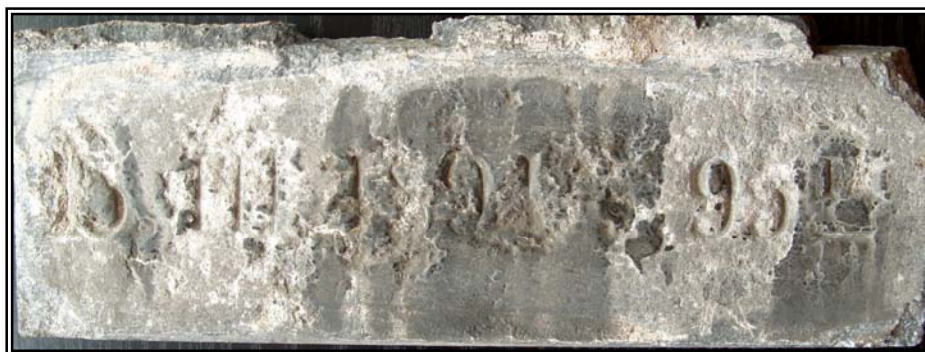
Fot. 10. Tabliczka dotycząca marcowej powodzi z 1891 roku  
(18.05.2009)

Druga tabliczka dotyczy powodzi z roku 1891 (fot. 10). Została zamieszczona na wysokości 72 cm nad poziomem terenu. Jej wymiary to 6 cm wysokości i 22 cm długości. Znajdujący się na znaku wodnym tekst jest trudny do odczytania, aczkolwiek wnioskować można że na znaku zawarta jest następująca informacja:

Napis dostarcza nam faktów ze maksymalny zanotowany stan wody na łacie wodowskazowej dnia 9.III.1891 wyniósł 5,95 m (Wosiewicz, 2002).

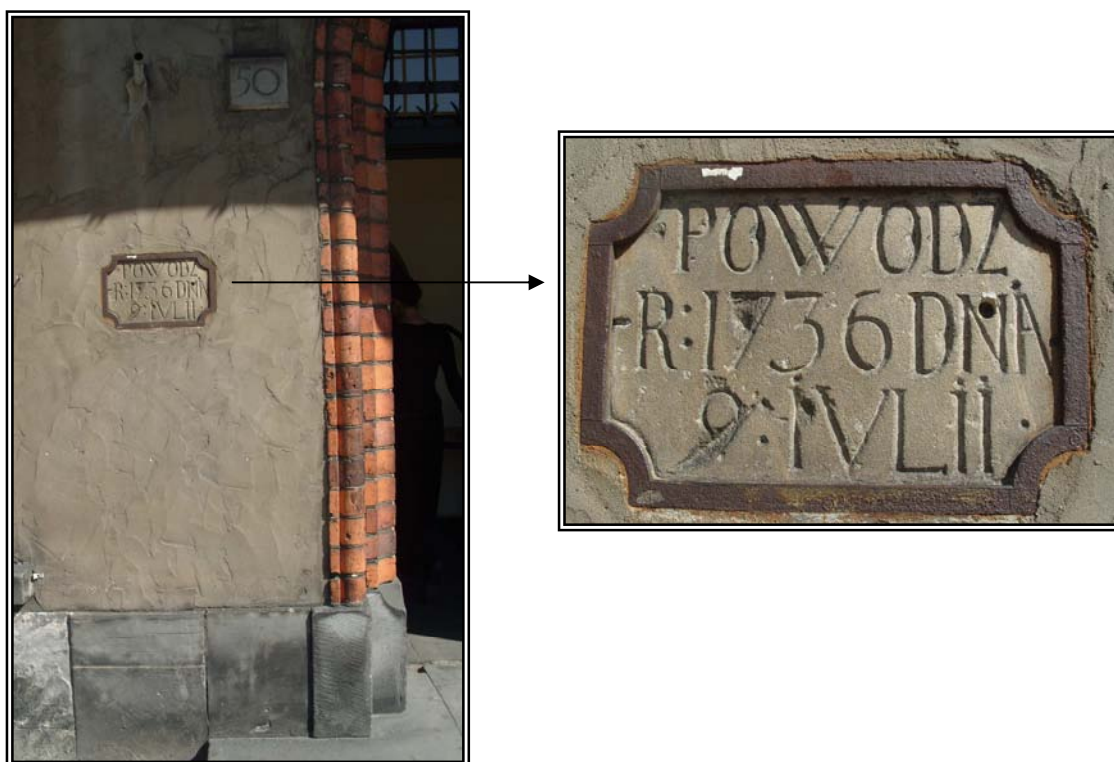
Fot. 11. Znak z powodzi lipcowej z 1736 roku  
(24.04.2009)

Znak wodny zamieszczony około roku 1570 roku w pierzei wschodniej Starego Rynku, pod numerem 50 (Wosiewicz, 2002). Znak wielkiej wody dostarcza informacji na temat powodzi z roku 1736 (fot. 11).

**Opis znaku i miejsca instalacji:** Znak to prostokątna tabliczka z ozdobnymi wcięciami w narożnikach, z metalową obwódką o szerokość 36 cm i wysokość 24 cm. Na znaku wyryty jest tekst, częściowo po polsku, częściowo po łacinie, rozmieszczony w trzech liniach. Znak wodny znajduje się 155,5 cm ponad poziomem chodnika (dolna krawędź). Znak wielkiej wody zainstalowany jest na murze kamienicy Gumbrechta (kamienica „Pod Daszkiem”) zlokalizowana w pierzei wschodniej Starego Rynku 50

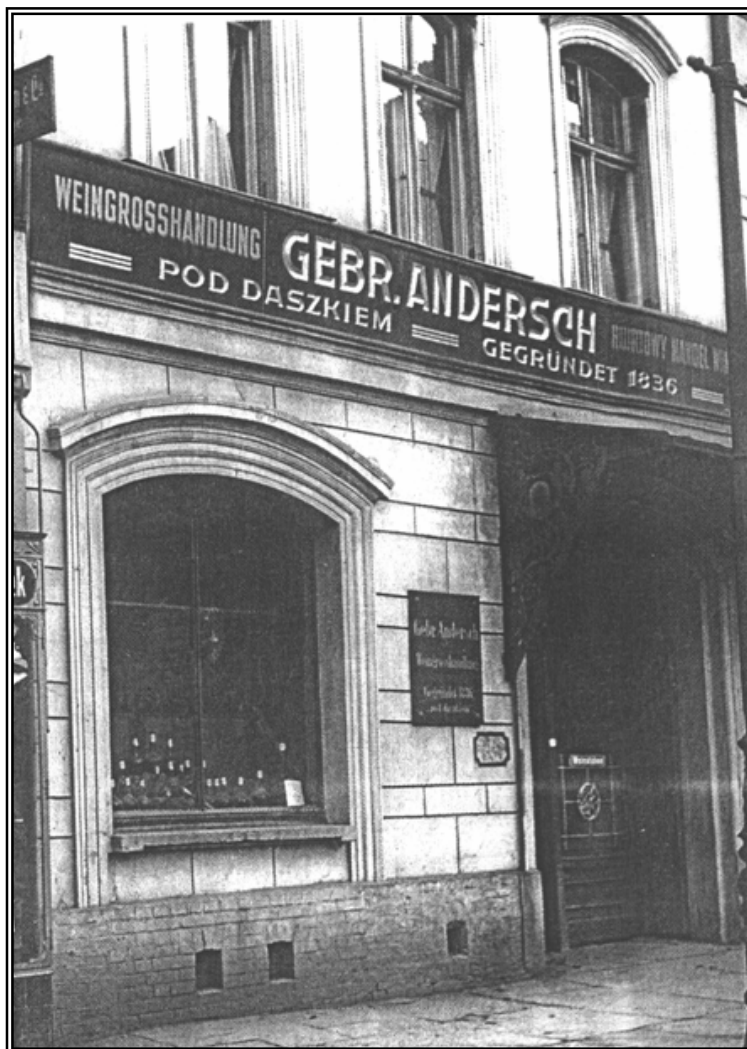
Fot. 13. Fasada kamieniczki „Pod Daszkiem” w Poznaniu w fotografii A.

Zdjęcie kamienicy „Pod Daszkiem” (fot. 13), pochodzące z roku 1916 zostało opublikowane niedawno. Widoczny na nim znak powodziowy dokumentuje powódź z roku 1736 (Skutecki, Wydra, 1992 w: Wosiewicz, 2002).

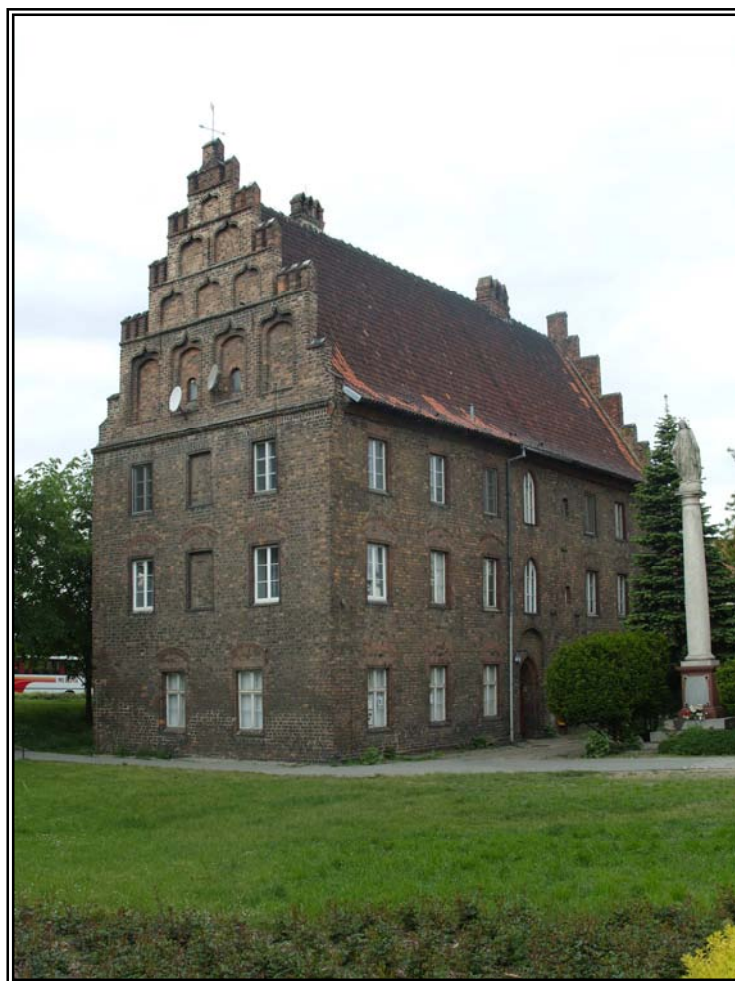
Fot. 14. Budynek Psalterii na Ostrowie Tumskim w Poznaniu  
(18.05.2009)

Bardzo interesująca jest ośmioboczna kolumna ze znakami powodzi historycznych znajdująca się w budynku Psalterii na Ostrowie Tumskim w Poznaniu (fot. 14). Budynek został zbudowany w roku 1520 i ufundowany przez biskupa Jana Lubrańskiego (Wosiewicz, 2002).

W XIX i na początku XX wieku, środek Psalterii przebudowano. W 1947 roku wnętrze budynku zostało odnowione, po zniszczeniach z okresu wojennego. Wysokość kolumny to około 2,5 m, zlokalizowanej w pomieszczeniu, pomiędzy piecem kaflowym a ścianą działową od strony obecnego koryta rzeki Warty, czyli od północno-wschodniej (Wosiewicz, 2002).

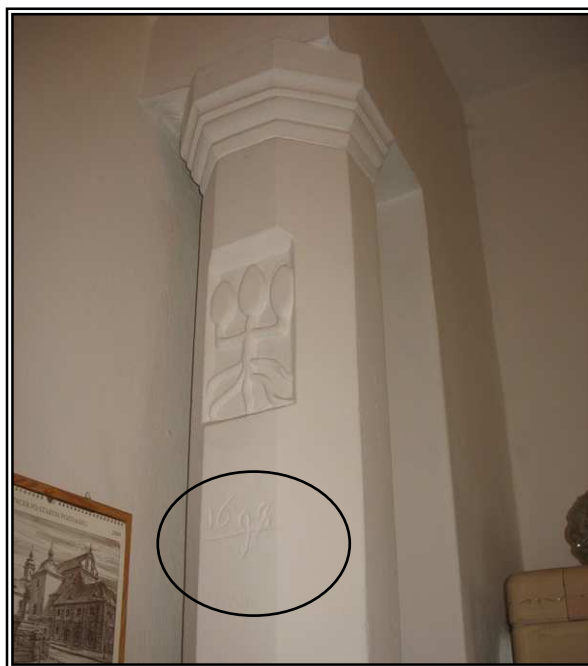
Fot. 15. ZWW 1698  
(18.05.2009)

Najwyżej na kolumnie znajduje się pozioma kreska dotycząca powodzi z roku 1698 (fot. 15).

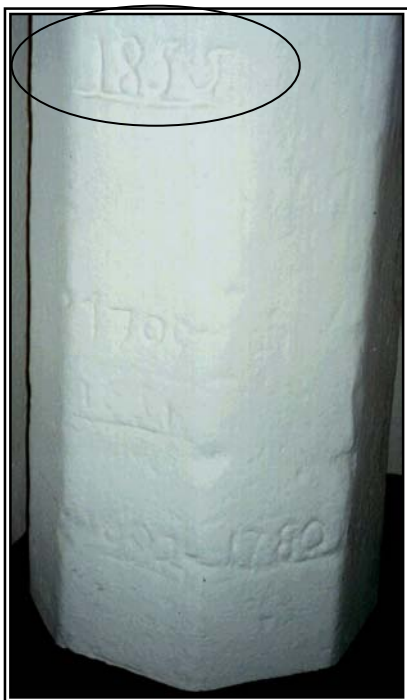
Fot. 16. ZWW 1855  
(18.05.2009)

Na kolumnie w Psalterii na Ostrowie Tumskim jako drugi zlokalizowany jest znak wielkiej wody dotyczący powodzi z roku 1855, umieszczony 60 cm nad posadzką (fot. 16).

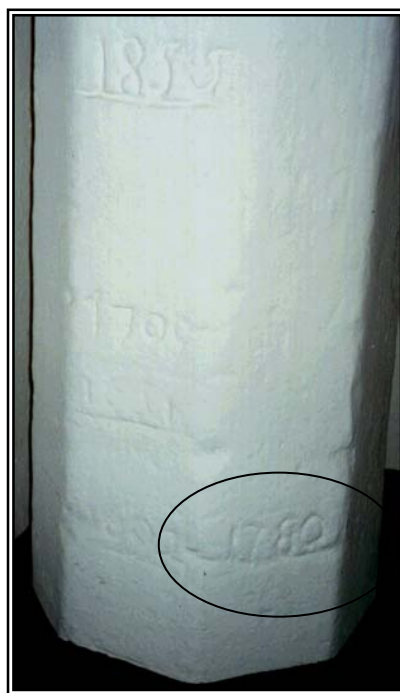
Fot. 18. ZWW 1780  
(18.05.2009)

Ostatni znak wielkiej wody umieszczony jest 19 cm nad podłogą i dotyczy powodzi z roku 1780 (fot. 18).

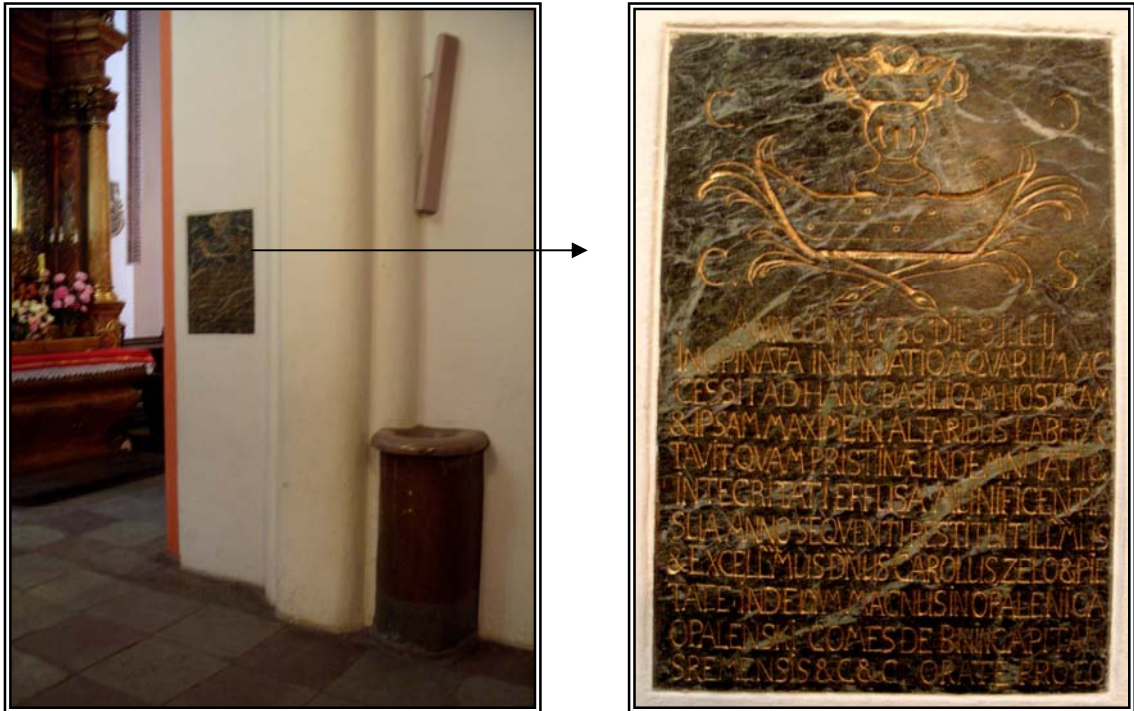
Fot. 21. Tablica upamiętniająca powódź z roku 1736, umieszczona w kościele  
pw. Bożego Ciała w Poznaniu  
(24.04.2009)

*ANNO DOMINI 1736 DIE 8 JULII  
INOPINATA INUNDATIO AQUARUM  
ACCESSIT AD HANC BASILICAM MNOSTRAM  
ET IPSAM MAXIME IN ALTARIBUS LABEFACTAVIT,  
QUAM PRISTINAE INDEMNITATI ET  
INTEGRITATI EFFUSA MUNIFICENTIA  
SUA ANNO SEQUENTI RESTITUIT ILLUSTRISSIMUS  
ET EXCELLENTISSIMUS DOMINUS CAROLUS, ZELO ET  
PIETATE IN DEUM MAGNUS IN OPALENICA  
OPALINSKI COMES DE BNIN CAPITANEUS  
SREMENSIS ETC, ETC. ORATE PRO EO.*

*“8 lipca roku pańskiego 1763 niespodziewana powódź  
sięgnęła do tego oto naszego kościoła  
uszkadzając zwłaszcza ołtarz.  
Tę to świątynię w następnym roku  
do dawnego bezpieczeństwa i pierwotnego stanu,  
dzięki obfitej szczodroblewości swojej,  
przywrócił Jaśnie Oświecony i Najzacniejszy Pan,  
wielki zapalem i miłością ku Bogu,  
Karol Opaliński Książę Bniński i Starosta Śremski etc., etc.  
Módlcie się za nim.”*

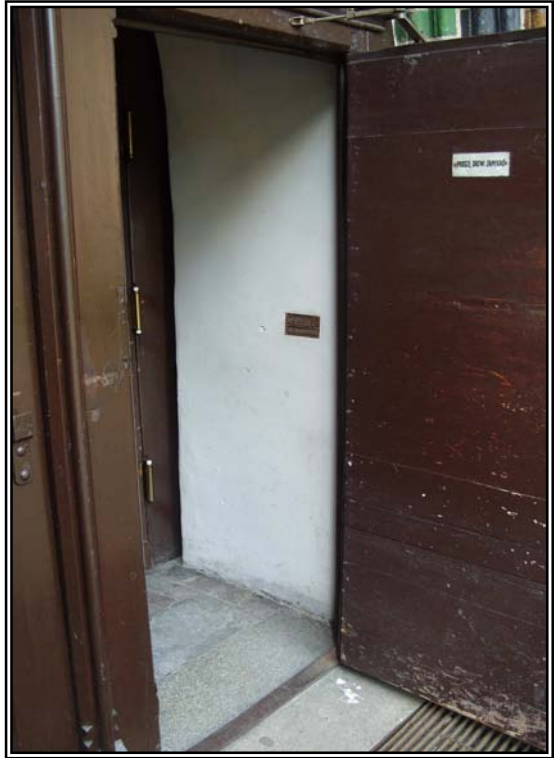
Fot. 22. Wejście boczne do kościoła pw. Bożego Ciała w Poznaniu  
(24.04.2009)

Następny znak wielkiej wody znajduje się przy wejściu bocznym do kościoła pw. Bożego Ciała, po prawej stronie na ścianie, ze wskazaniem zasięgu powodzi z 1888 roku (fot. 22). Tabliczka uznawana jest za wysokościowy znak powodziowy, jeżeli pozioma linia występująca na znaku odpowiada rzeczywistemu stanowi, zanotowanemu w czasie tej powodzi. Na tabliczce umieszczono tekst polski w dwóch wierszach (fot. 23). Umieszczona jest około 105 cm nad progiem przy bocznym wejściu do kościoła.

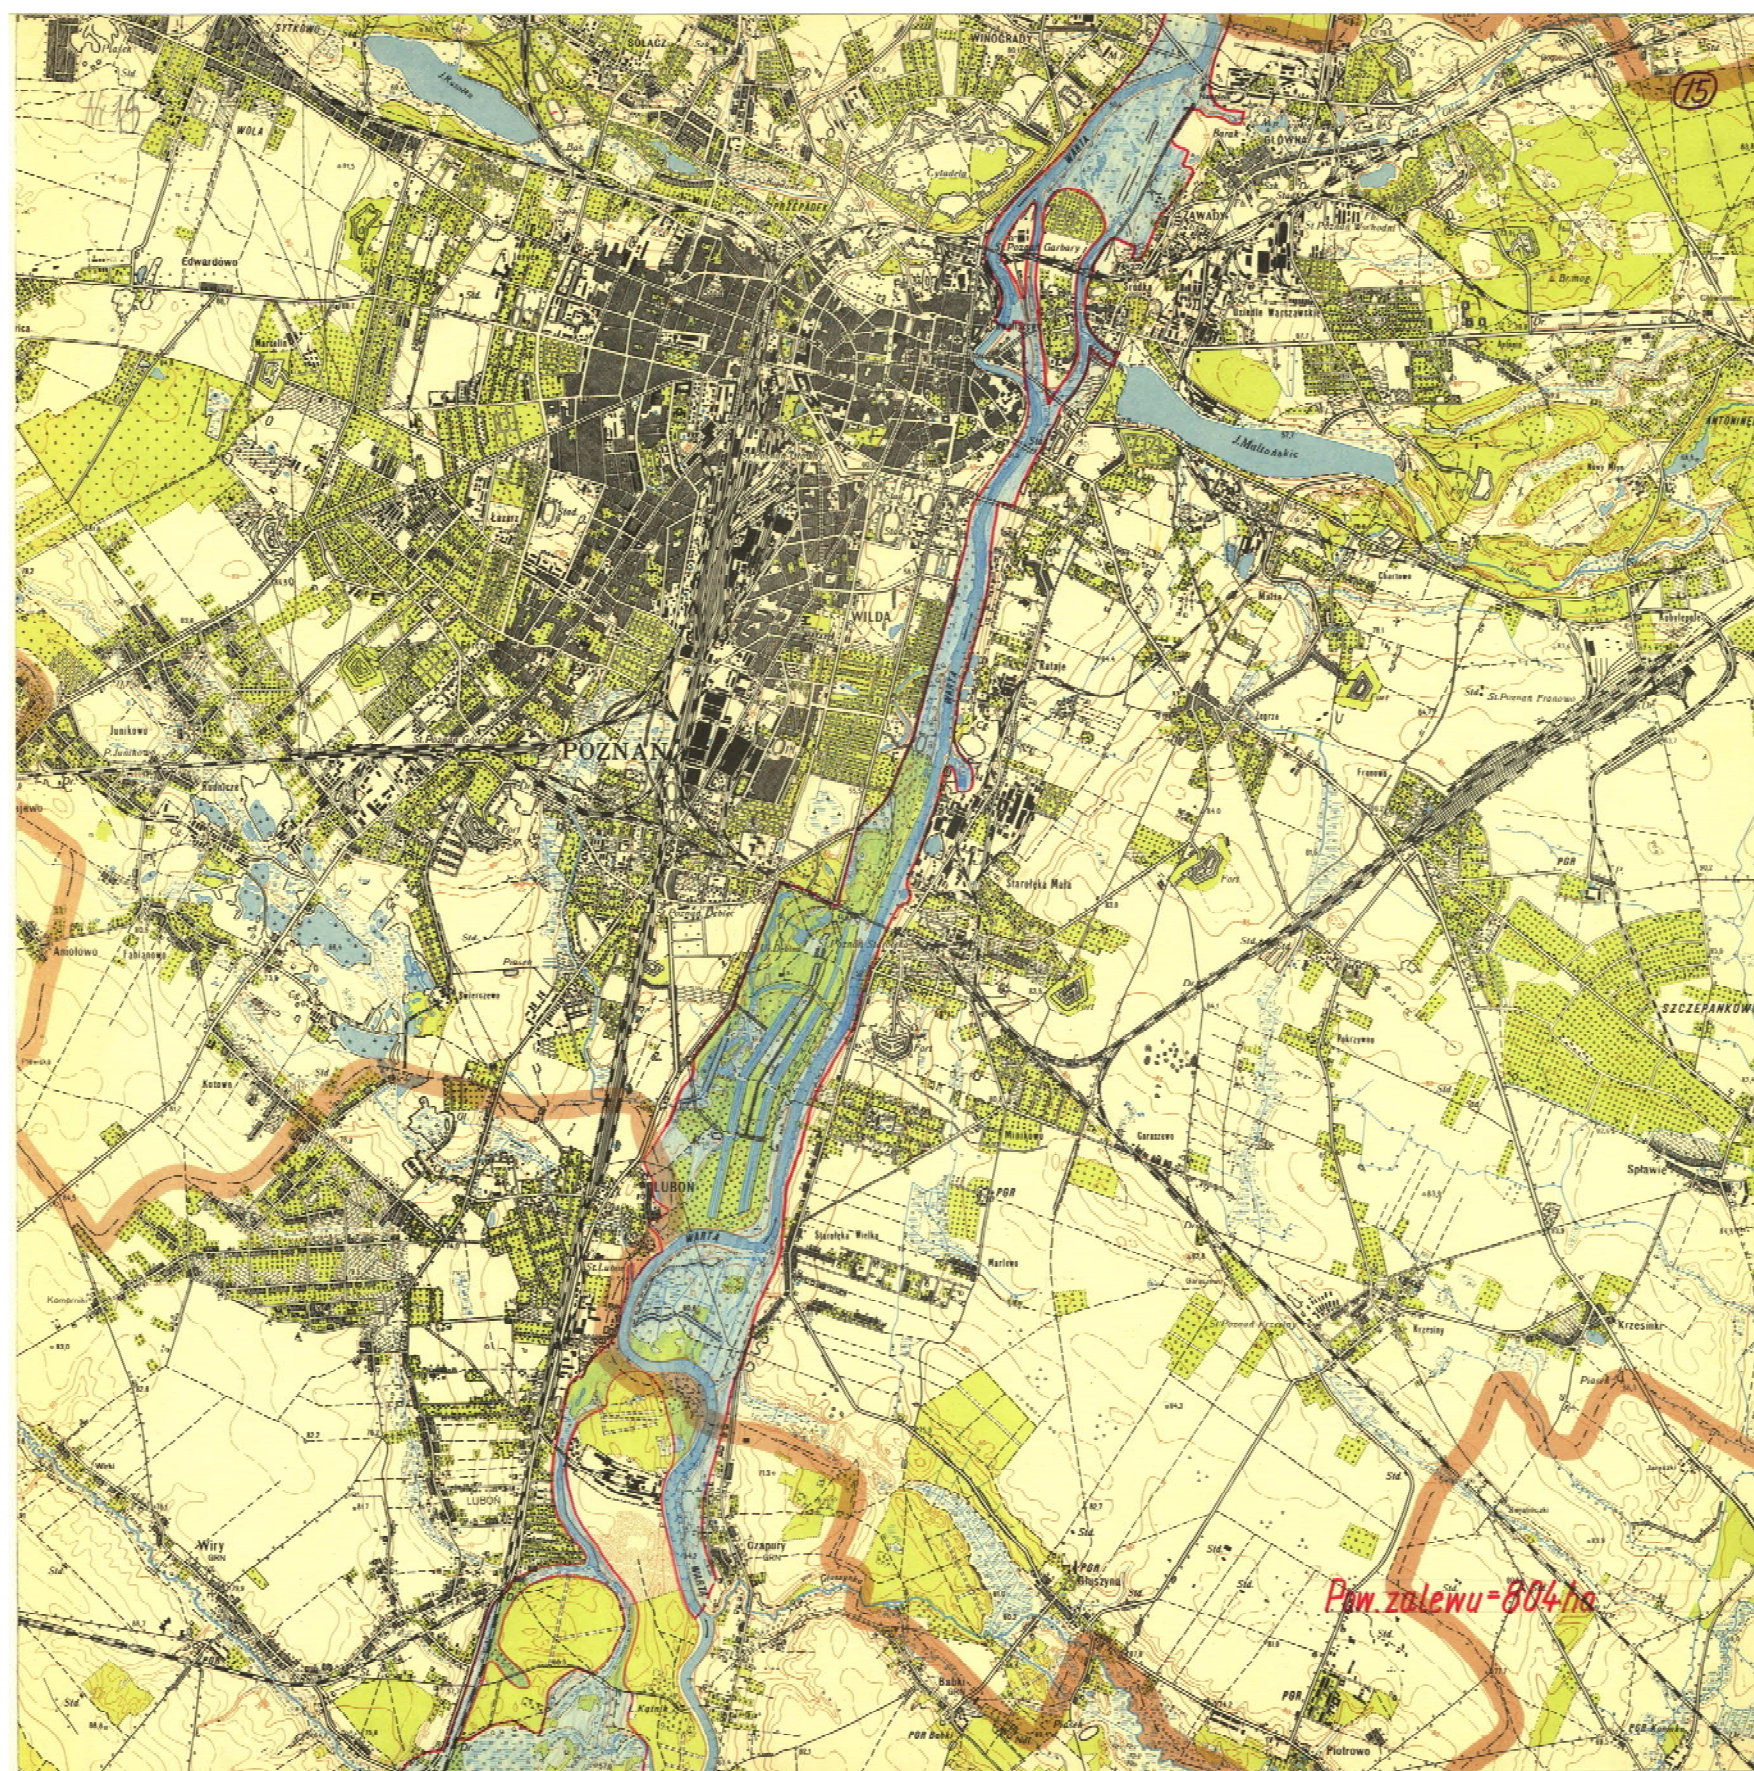
Załącznik 1. Zasięg fali powodziowej w roku 1979

- granice powodzi
- granice administracyjne miasta
- obszary znajdujące się pod wodą

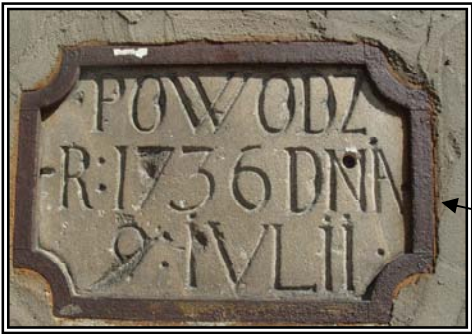
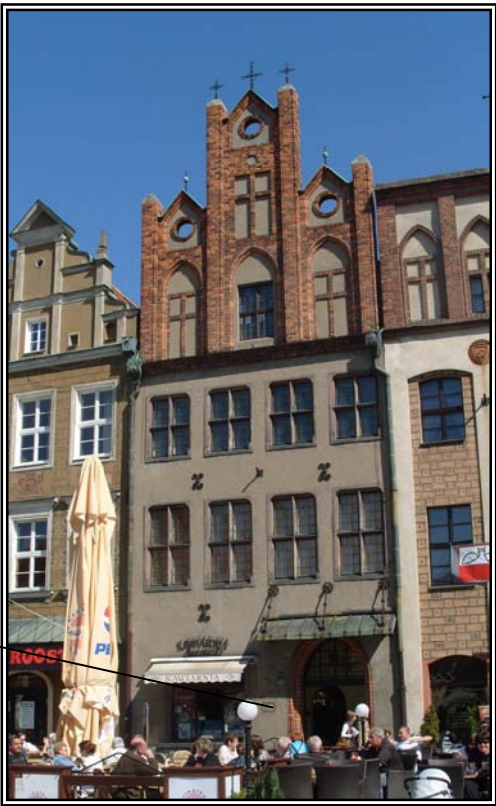
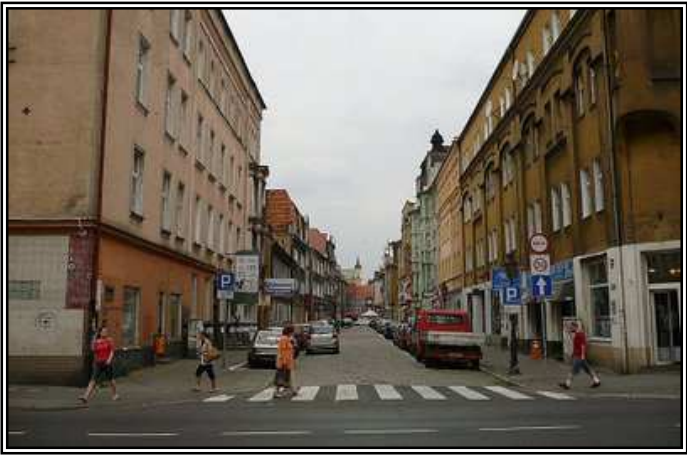
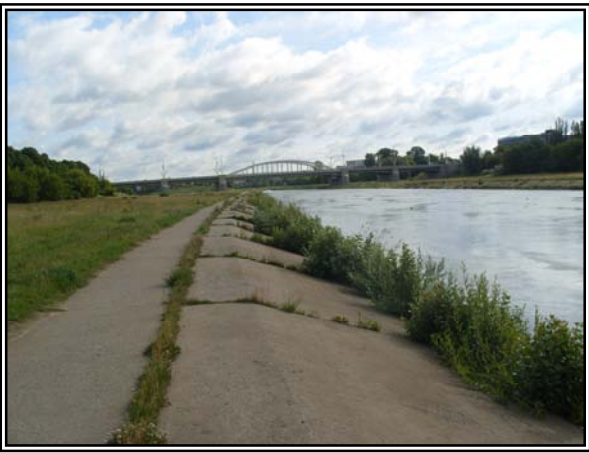
ZWW 1738

60,56 m n.p.m.
